## 大朝日岳周辺の朝日軍道について

お話 / 花山忠夫氏（朝日山岳会長）

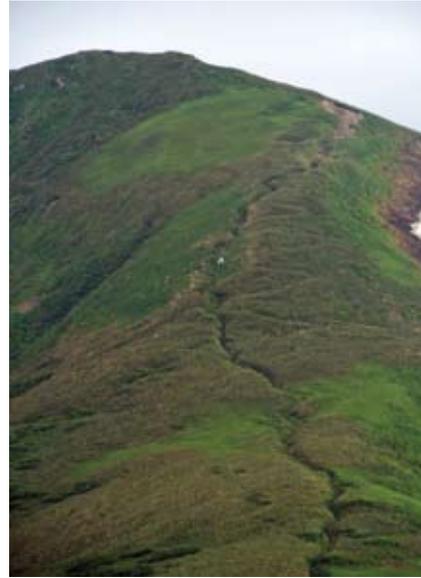
電光形になっているという事は、馬や荷車を通した証拠といえる。よく見ると測量がきちんと成されている。電光形の道の左へ登るそれぞれの線だけを

見ると平行になっており、右へ登る道もそれぞれ平行になっている。

西朝日岳に電光形に残る朝日軍道

西朝日岳の斜面に残る電光形の道跡を見ていて、下のほうの道が、一曲り、二曲り位消えていることに気付いた。また、折り返しがそのまま鋭角なカーブでは馬車が通れないので、そこに車回しの形跡があったはず。それも消滅したと考えられる。

掘削は上から掘ったと思う。下から掘っていくと上から掘削した土でまた埋まってしまう。余った土で車回しを作り、さらに余った土は下の方に盛土をし、その上に道を作ったのではないか。ここは大変雪が積もる場所なので、盛土した所が流され道や車回しが消滅したと推測している。

また、地形上全体の掘削できる巾は限られているので、折り返しの数も割り出してから測量を進めていったのであろう。
